# BÁTOR

településképi arculati kézikönyve | 2017

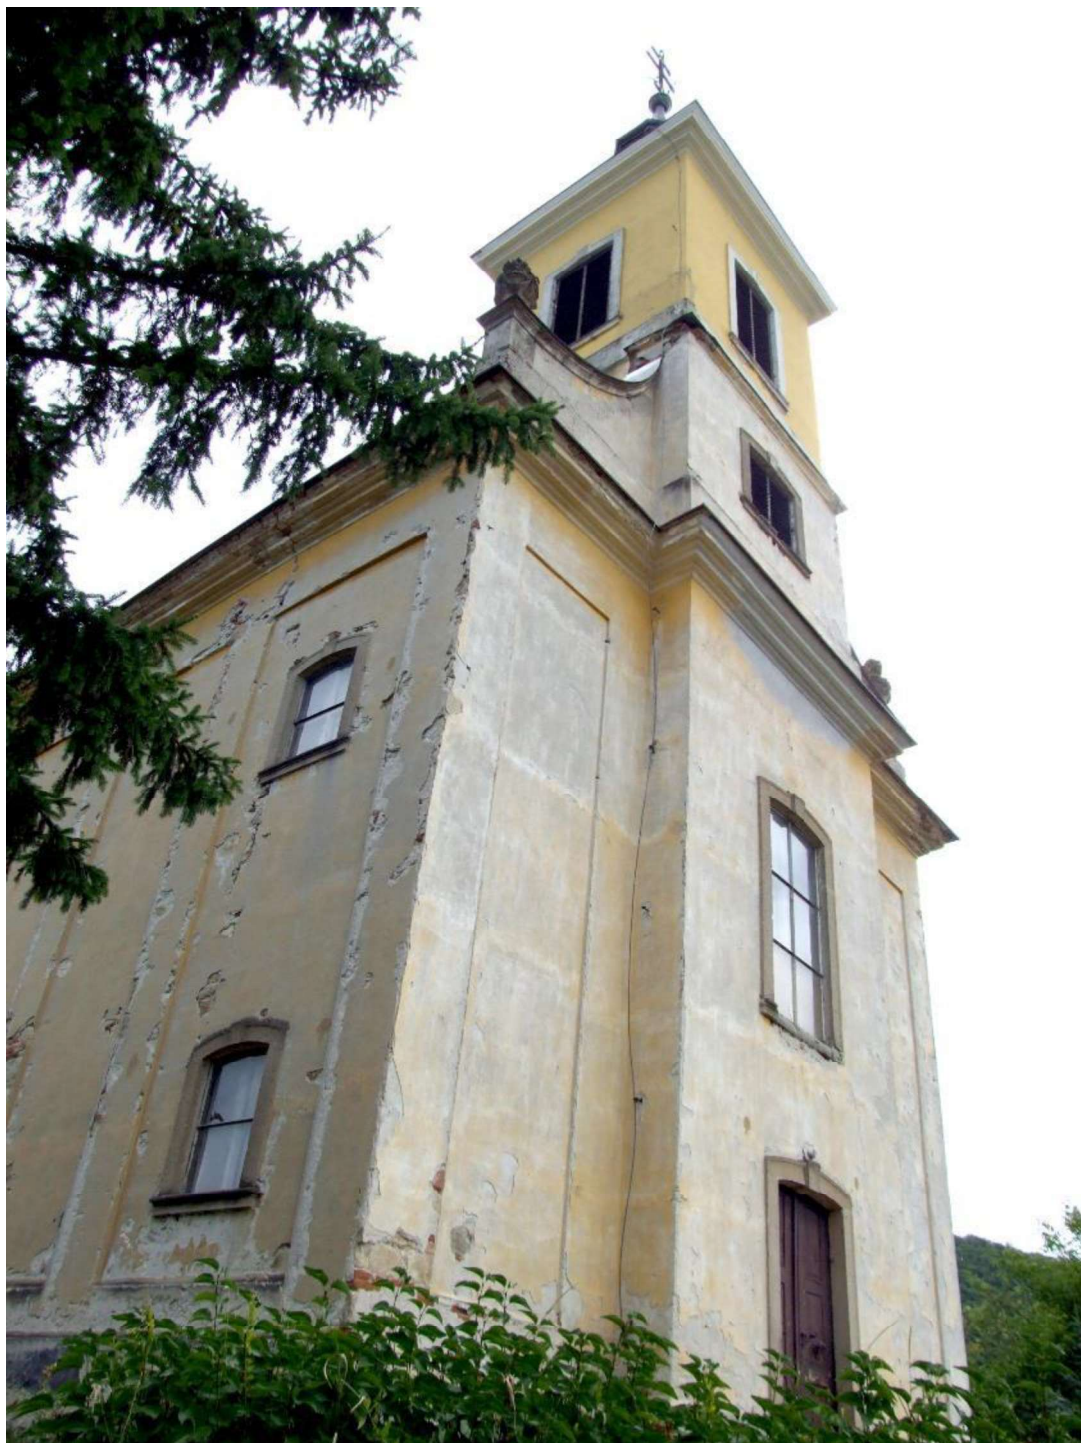
### **Szent Imre templom - műemlék**

Homlokzati tornyos, nagyméretű, egyhajós, keletelt későbarokk templom. A falu közepén dombon áll.

Mélyített falmezőkkel tagolt középtornyos homlokzatán — hasonlóan tagolt — rizalit. Három lépcsős kőkeretes bejárati ajtaja zárköves és szegmentíves. Fölötte könyöklő-párkányos hasonlóan kialakított kórusablak. Sokszorosán tagolt főpárkánya ereszpárkányként a hajón is körbefut. Ívelt kőpárkányos oromfalainak sarkain egy-egy füzérdíszes, lángnyelves Louis XVI. stílusú kőváza. A sávazott díszű toronytesten könyöklőpárkányos, szegmentíves, zárköves alacsony ablak. A torony övpárkánya fölött sávazásos lizénák között körben négy, az előbbiekhöz hasonló harangablak. Nyolcélú hagymatagos sisak lanternával és nyolcoldalú hegyes gúlacsúccsal, rajta szép-rajzú kovácsoltvas kettős kereszt, szántóvén Louis XVI. stílusú leveles ágakkal. Déli homlokzatán nagy lizénás falkeretek, a kórusszakasznál könyöklőpárkányos füles, zárköves kis ablak, fölötte hasonló szegmentíves kórusablak. A hajó déli oldalán két — a homlokzati kórusablakkal azonos — magasan álló ablak. Az ívesen visszalépő egyenes záródásé, szentélyen hasonló ablaknyílás. A szentély záródás gömbölyűen visszakerékített sarkokkal. Északon falsávkeretes sekrestye építmény, két szegmentíves fekvő téglány alakú bújtatott rácsú ablakkal. A kőkeret veretsarkos kialakítású. A sekrestyén szalagkeretes bejárati ajtó, homorú ereszpárkány, bádofedésű féltetővel. A templom körül téglalábazat, nyeregterején új palahéj. A templom északi oldalhomlokzatának kialakítása a déli oldallal azonos.

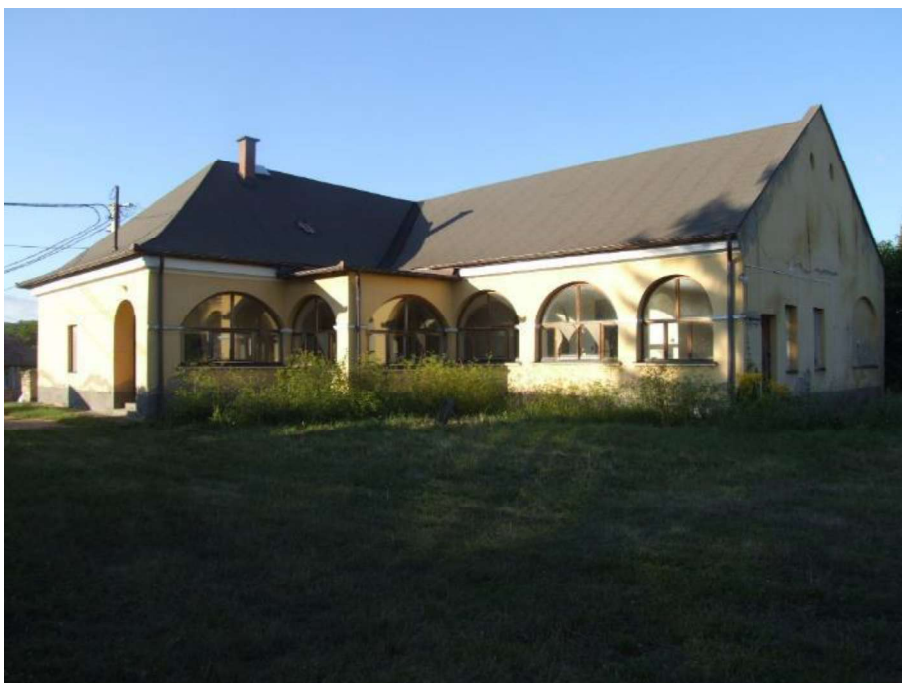
### **Plébániaház- műemlék**

A templom nyugatra a Hevesaranyosra vezető út mentén szabadon álló földszintes, átépített barokk lakóház. Földszintes öttengelyes épület, homlokzatán vájatolt szalagkeretes ablakokkal, finom párkánytagolással, L alakú udvari homlokzatán párkányos pilléreken nyugvó beüvegezett tornác, illetve előreugró veranda. Utóbbi hat kosáríves árkádjának ablakkeretein egykori fogrovatos faragás.

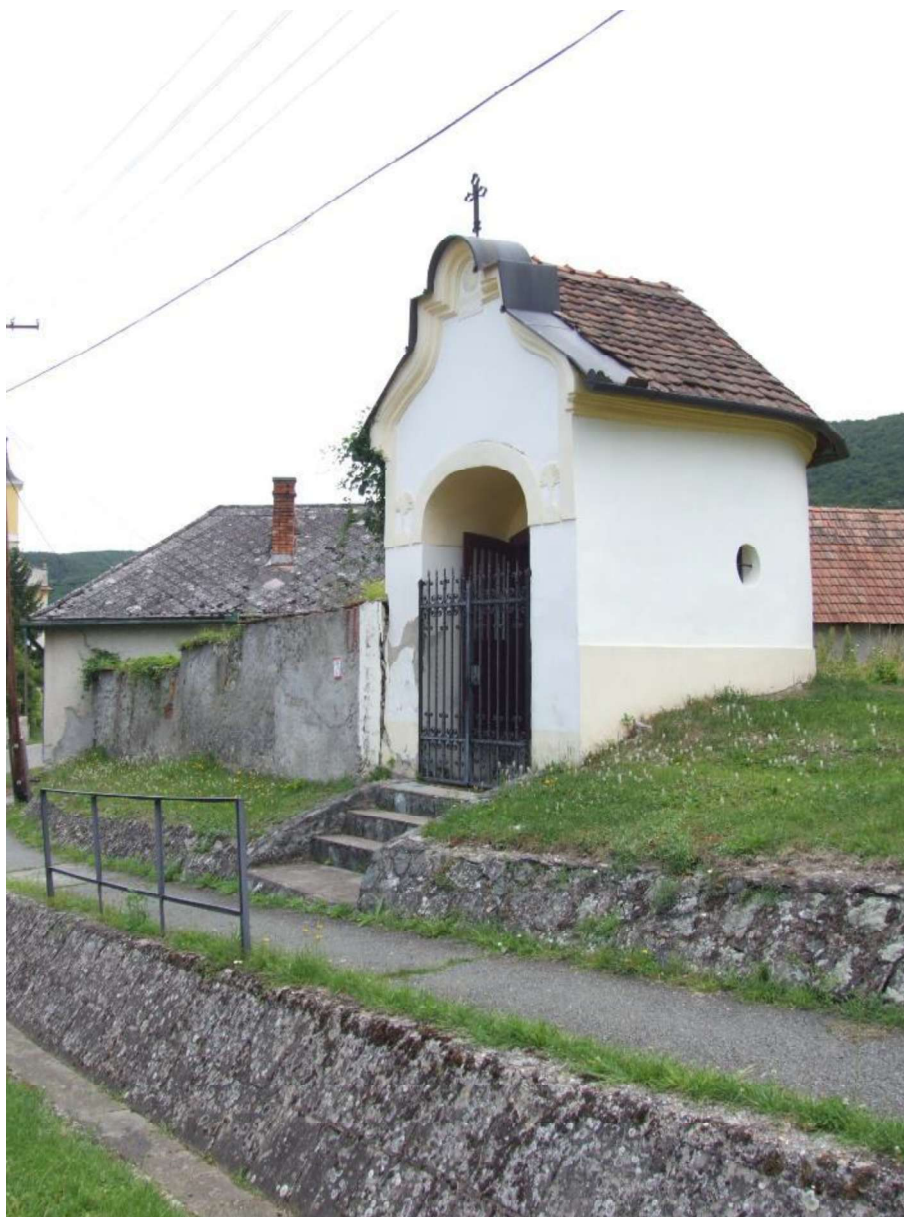
### **Kápolna (Nepomuki Szent János) - műemlék**

A plébánia kertjében, illetve annak utcai kerítésvonalában áll. XIX. századi, későbarokk népies jellegű építmény. Utcára nyíló kosáríves és vasráccsal elzárt bejárat belépővel. Innen eredeti farácsos kapu nyílik a kicsiny boltozott térbe, ívelten tört és bádoggal borított gazdag kialakítású oromfal párkány. Az oromfal síkján székfűs, rozettás, indás stukkó és kereteit felirati tábla. Népies. A [kápolna félkörösen záródik. Eredeti fazsindely tető. 1820 — 1840 között.

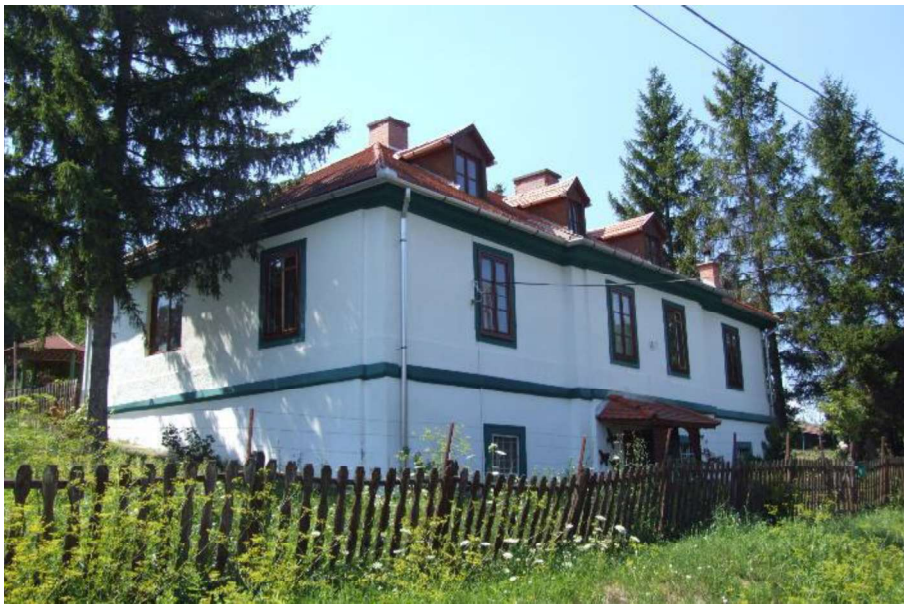
**Wágner Kúria (településképileg meghatározó)**

Magasföldszintes, szabadon álló XVIII. század végi lakóház. Az országút felőli homlokzata emeletes a -f- b -j- b + a tengelyes középrizalitos építmény. Földszintjén, amely alagsori helyiségeket foglal magában, fekvő szalagkeretes ablakok, illetve a rizalit bal tengelyében ajtó. Széles övparkány, tagolt ereszparkány. Egyszerű szalagkeretes ablakok. Hátsó homlokzatán, amely földszintes a + a-j-B = a-f-a tengely. Egyenes záródású bejárati ajtaja fölött fakonzolos esőcsorgó. Szalagkeretes, fűzött vasrácsos pinceablakok. Eredeti Louis XVI. stílusú ajtószárnyak. Az épület sátoztetején újabb cserépfedés. Felújított állapotú magánkézben lévő épület.

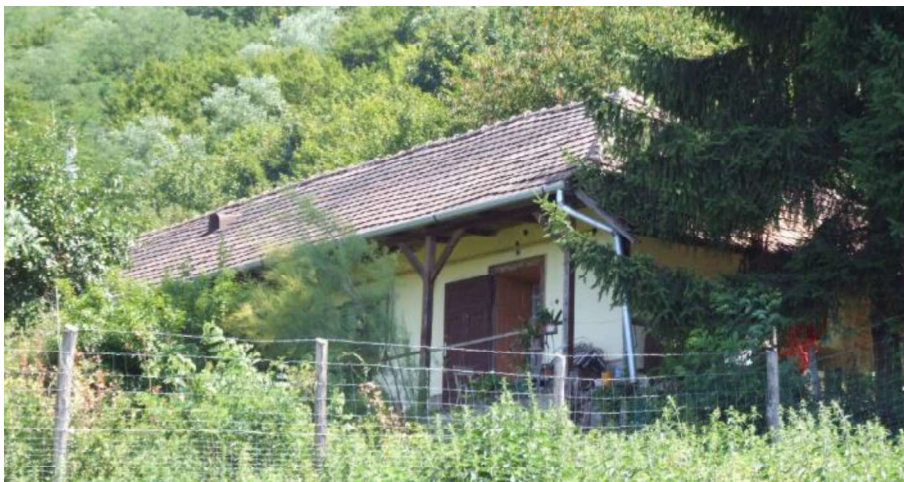
**Erdésház – nyilvántartott műemléki érték**

Az úttól távolabb, enyhe emelkedőn álló, földszintes, téglalap alaprajzú, az úttal párhuzamos gerincű nyeregvetős lakóház. Kétraktusos, síkfödémű helyiségek, 19. század közepi nyílászárók. Főhomlokzatának közepén és az épület két végén fedett előtér. Telkén több melléképülettel.

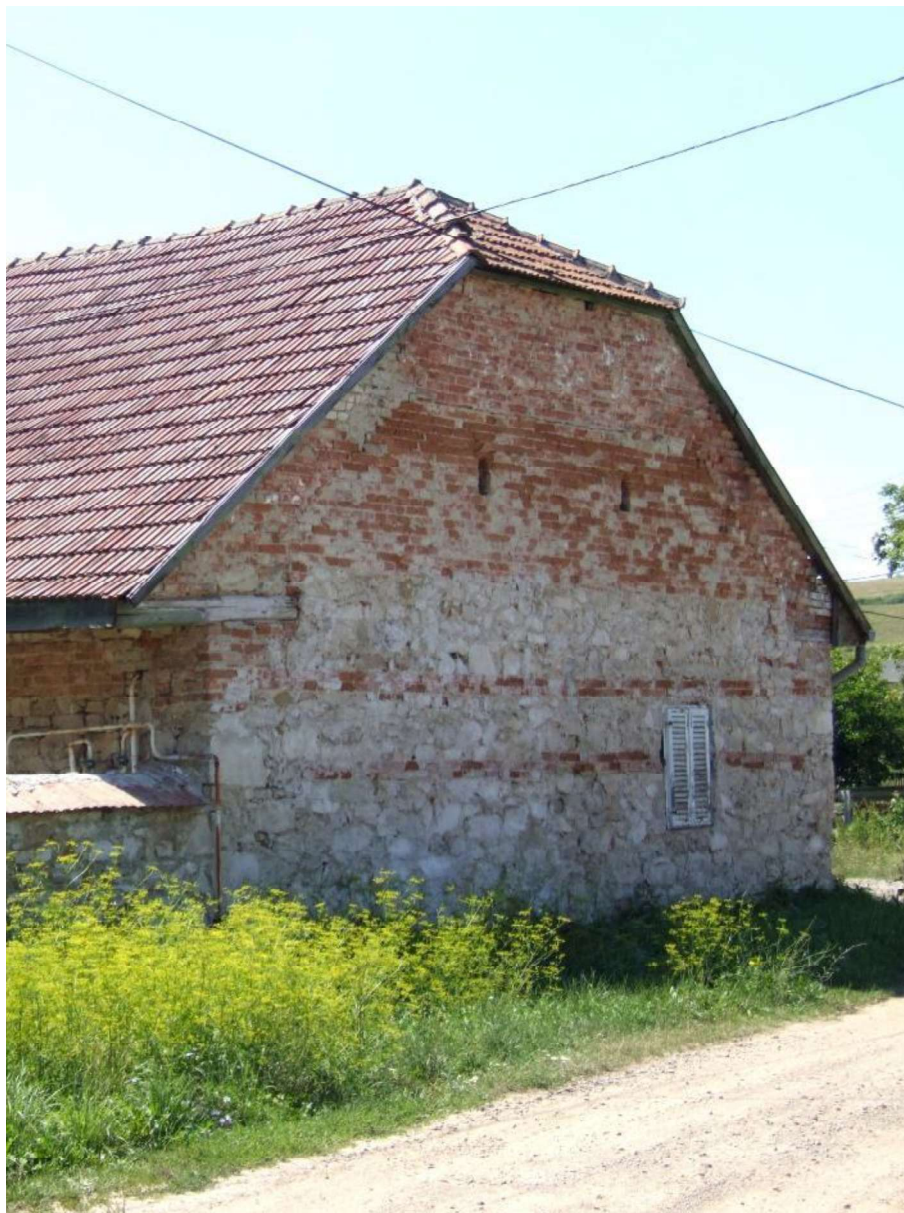
**Erdőtishti lakás – nyilvántartott műemléki érték**

Domboldalon álló, L alaprajzú, földszintes, egytraktusos, kontyolt nyeregtetős lakóház, faoszlopos tornáccal és gazdasági épülettel. Egyik helyisége részben csehboltozatú, a többi síkfödémes. Konyhában nagyméretű épített tűzhely.

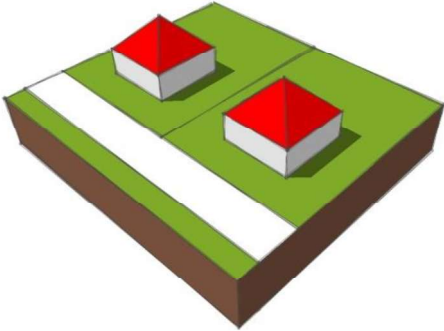
| Beépítési mód | | | | | | | |
|---|---|---|---|---|---|---|---|
| | szabadon álló beépítés | ● | ● | ● | ✓ | ✓ | - |

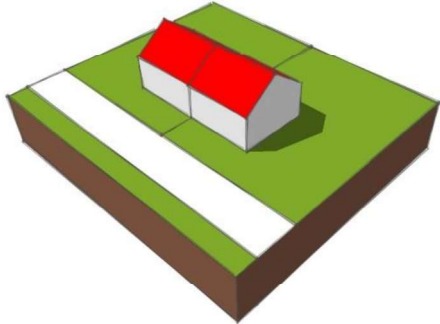
| Beépítési mód | | | | | | | |
|---|---|---|---|---|---|---|---|
| | ikres beépítés | ✗ | ✗ | ● | ● | ● | - |

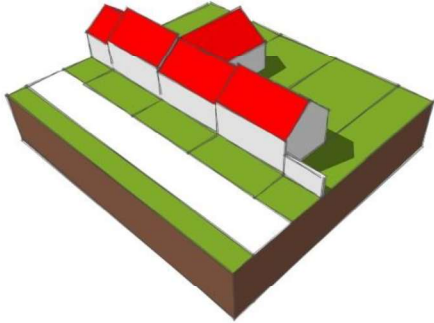
| Beépítési mód | | | | | | | |
|---|---|---|---|---|---|---|---|
| | zárt sorú beépítés | ✗ | ✗ | ✗ | ✗ | ● | - |

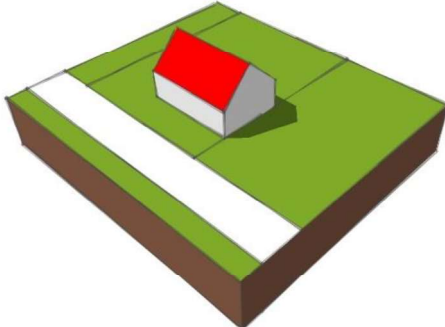
| Szintszám | | | | | | | |
|---|---|---|---|---|---|---|---|
| | földszintes beépítés | ✓ | ✓ | ✓ | ● | ✓ | - |

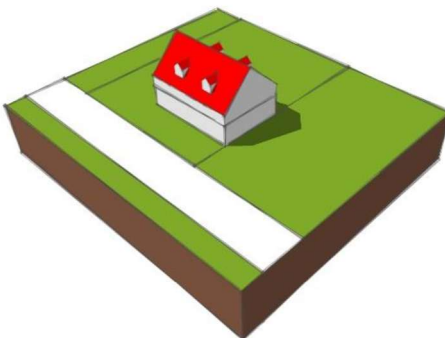
| Szintszám | | | | | | | |
|---|---|---|---|---|---|---|---|
| | földszint + tetőtér beépítés | ● | ● | ✓ | ✓ | ✓ | - |

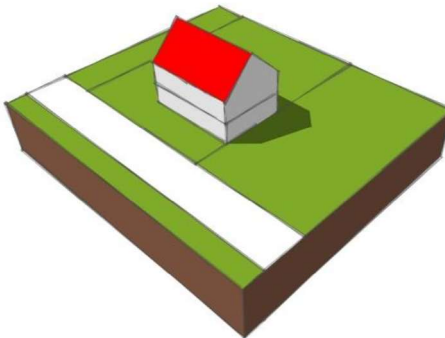
| Szintszám | | | | | | | |
|---|---|---|---|---|---|---|---|
| | egy emeletes beépítés | ✗ | ✗ | ● | ● | ● | - |

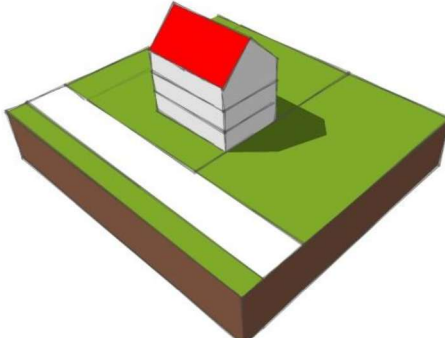
| Szintszám | | | | | | | |
|---|---|---|---|---|---|---|---|
| | több emeletes beépítés | ✗ | ✗ | ✗ | ✗ | ✗ | - |

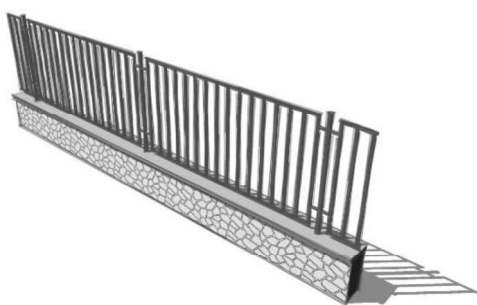
| Kerítés kialakítások | | | | | | | |
|---|---|---|---|---|---|---|---|
| | áttört kerítés<br>meglévőkhöz<br>illeszkedő lábazattal | ✓ | ✓ | ✓ | ✓ | ● | - |

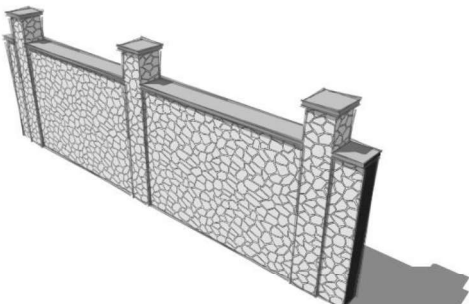
| Kerítés kialakítások | | | | | | | |
|---|---|---|---|---|---|---|---|
| | tömör fal | ✗ | ✗ | ● | ● | ● | - |

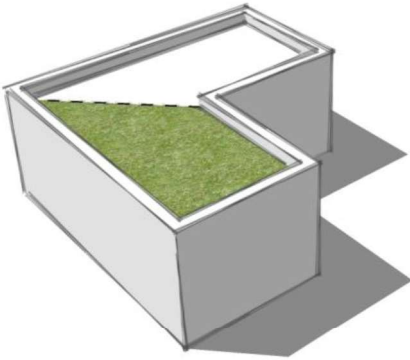
| Tetőhajlás | | | | | | | |
|---|---|---|---|---|---|---|---|
| | lapostető / zöldtető | ✗ | ✗ | ✗ | ● | ● | - |

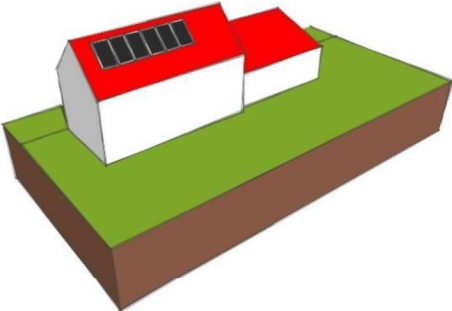
| Napelem elhelyezés | | | | | | | |
|---|---|---|---|---|---|---|---|
| | napelem főépületen<br>(közvetlenül a<br>tetőfedésre<br>szerelve, egy<br>foltban elhelyezve) | ✗ | ● | ● | ✓ | ✓ | - |

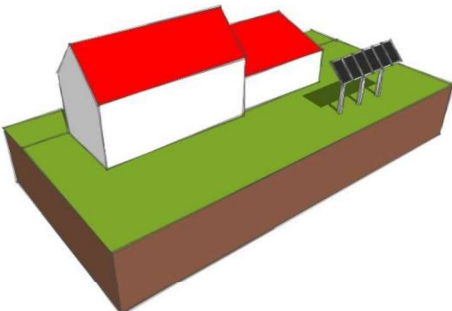
| Napelem elhelyezés | | | | | | | |
|---|---|---|---|---|---|---|---|
| | napelem külön<br>alépítményen | ✗ | ✗ | ✗ | ✗ | ● | - |

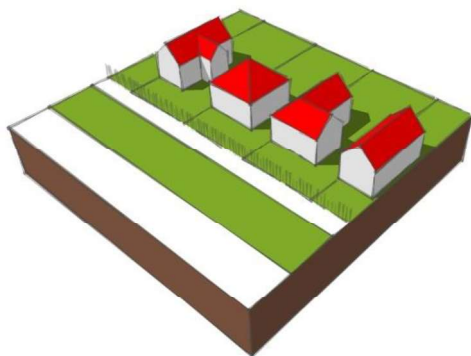
fűvesítés

szűk és nagyforgalmú utcák  
esetében javasolt

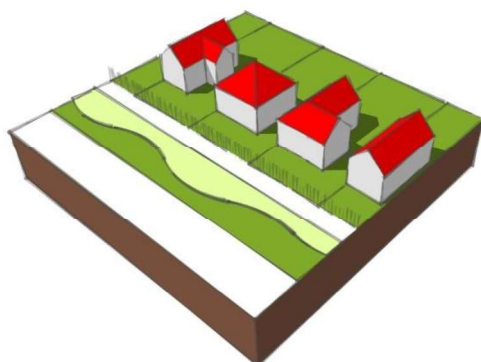
virágágyás

szűk, alacsonyforgalmú utcák  
esetében javasolt

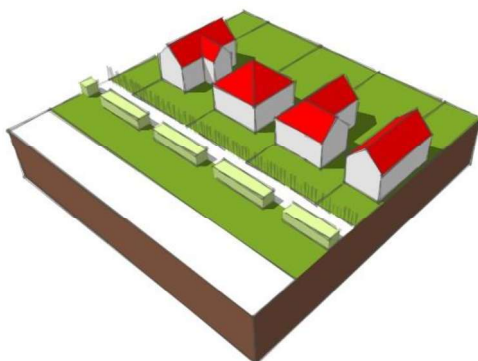
cserje, sövény

szélesebb vagy nagyforgalmú  
utcák esetében javasolt

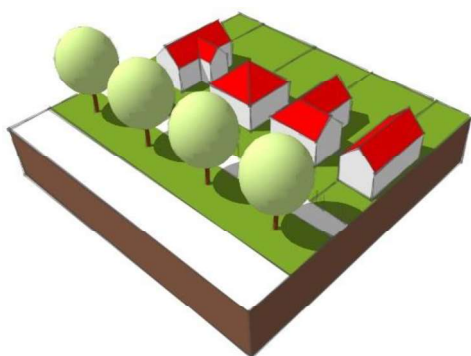
fasor

széles utcák esetében  
javasolt
